Bericht über die Haushaltsbefragung zu Korrosionsschäden in Breisach und Hochstetten

Freiburg, September 2014

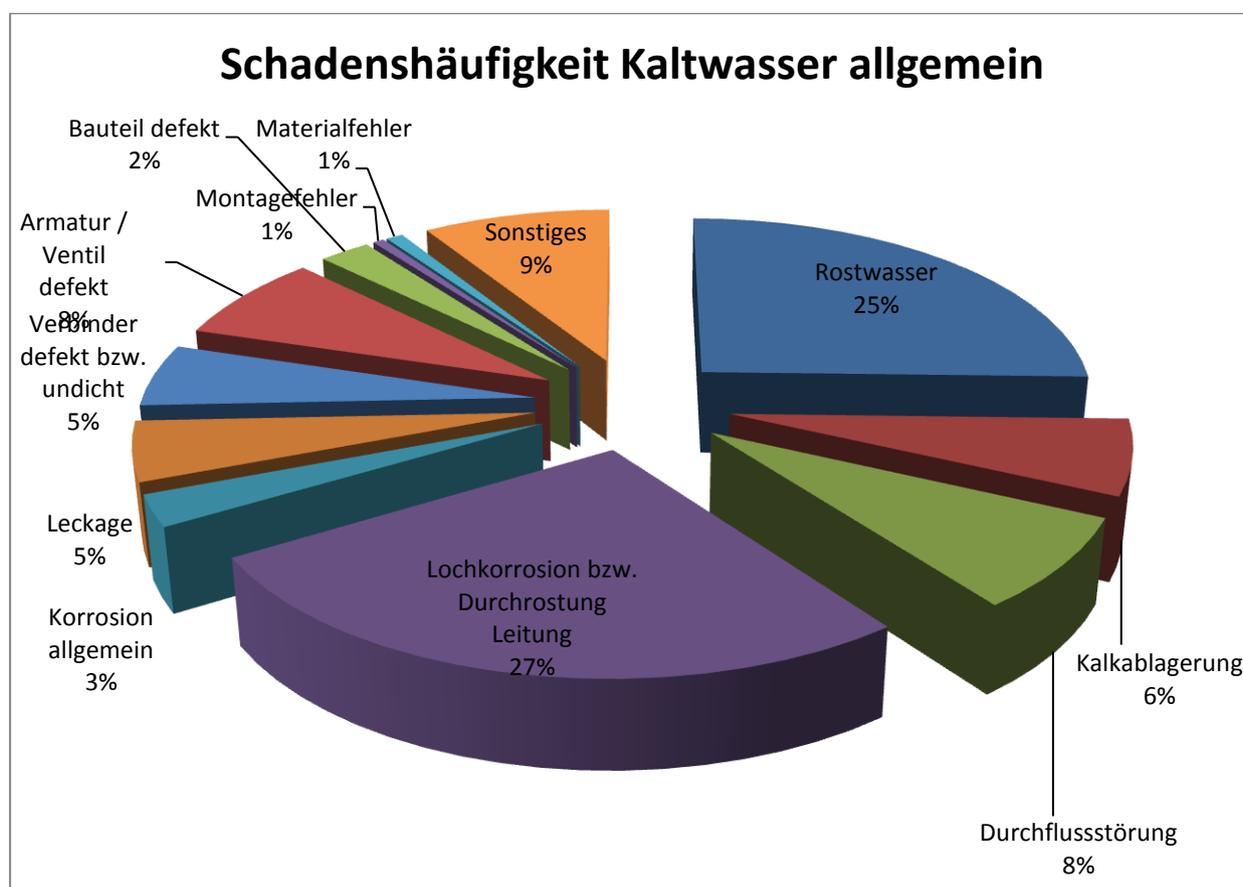
Abbildung 1: Prozentuale Verteilung der Schadenshäufigkeit aller Einzelschäden im Kaltwasser, Quelle TZW

Rostwasser und Lochkorrosion sind mit 25 bzw. 27 % die am häufigsten genannten Schäden.

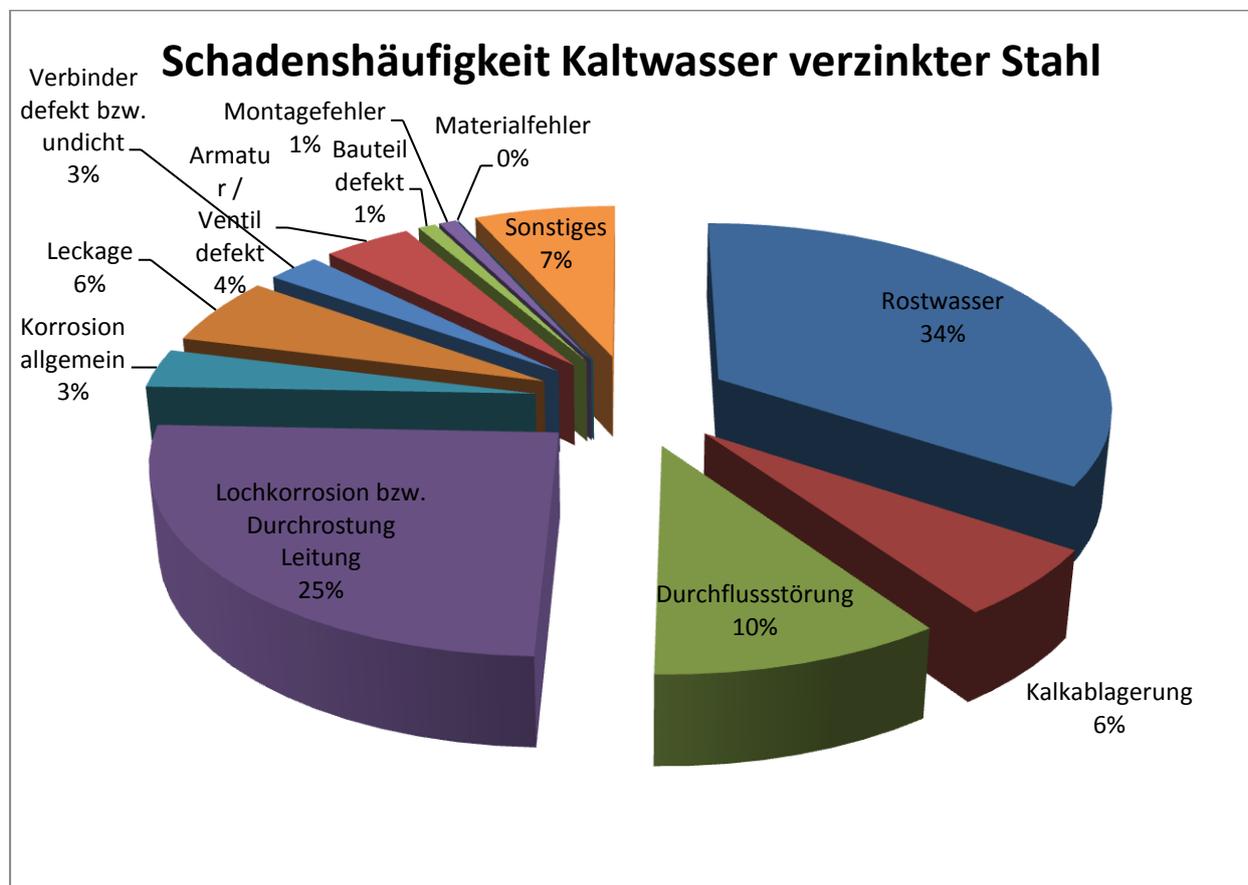
Die Schadensverteilung entspricht dem der Gesamtauswertung. Rostwasser und Lochkorrosion sind mit 34 und 25 % die überwiegenden Fälle.

Die Schadensverteilung zeigt die größte Schadenshäufung in dem Jahresabschnitt 1980 bis 1989. Dies entspricht dem erwarteten Lebenszyklus, bei höherem Korrosionsaufkommen. Leider ist ersichtlich, dass auch nach 1990 noch verzinktes Leitungsmaterial eingebaut wurde. Die Schadenshäufigkeit ist hier noch deutlich geringer, wird aber in den nächsten Jahren deutlich ansteigen.

Abbildung 2: Prozentuale Verteilung der Schadenshäufigkeit aller Einzelschäden im Kaltwasser, Stahl verzinkt, Quelle TZW

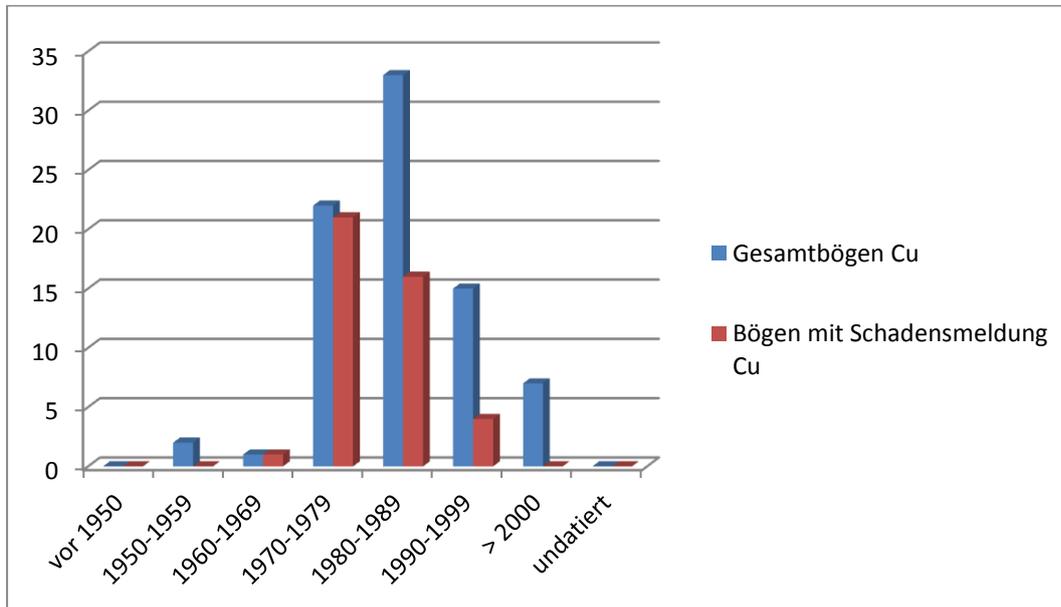
Kupfer wurde erst ab den 1970er Jahren eingesetzt. Hier haben nahezu alle Anlagen aus den Jahren 1970 bis 1979 Schäden. In dem Folgezeitraum 1980 bis 1989 sind bereits 50 % der Anlagen geschädigt. In den nächsten 10 Jahren ist auch hier eine vollständige Schädigung zu erwarten.

Abbildung 3: Schadensmeldungen in Abhängigkeit vom Baujahr für Kupfer, Quelle TZW

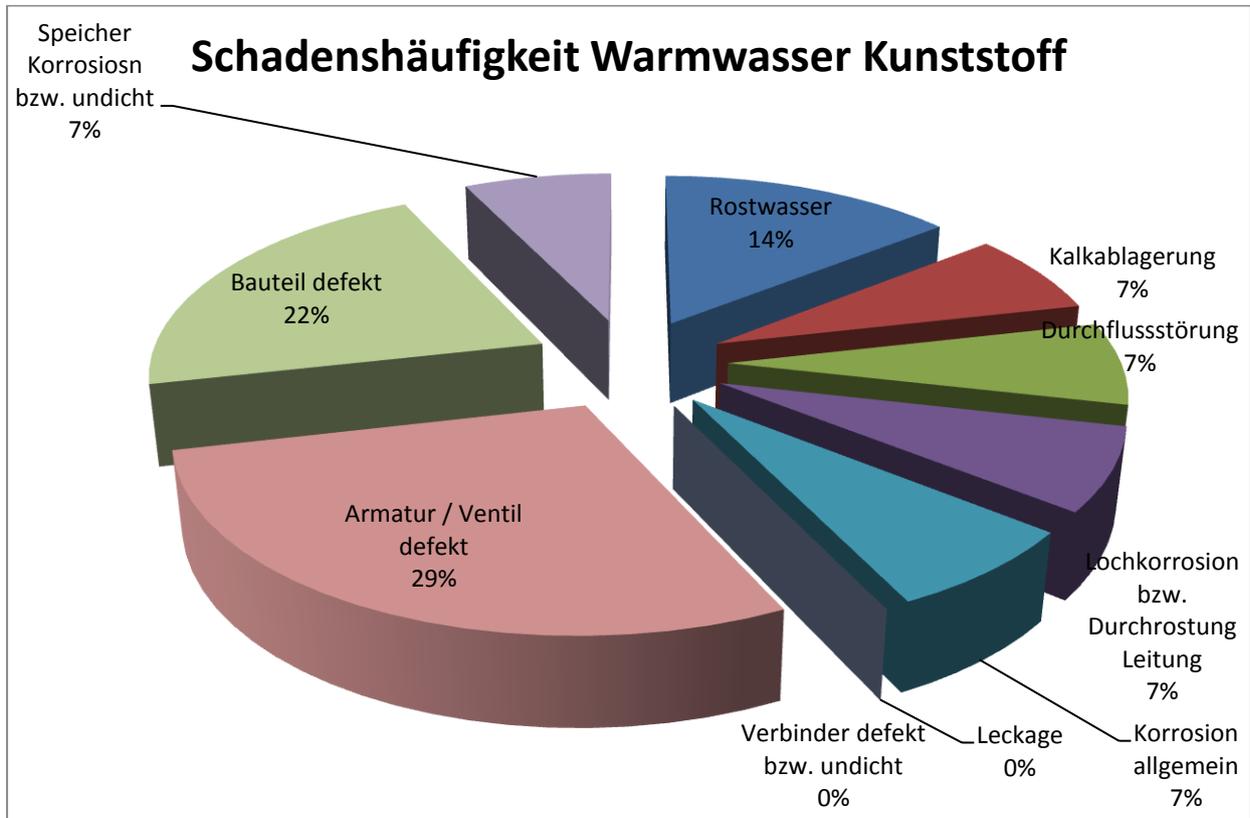
Auch bei Kunststoffleitungen wurden Schäden gemeldet. Eine Schadensauswertung ist schwierig, da nicht in allen Fällen angegeben wurde, ob es sich um metallische Verbindungen handelt. Kunststoffleitungen mit metallischen Verbindungen korrodieren im metallischen Bereich meist durch Versprödung der Metallverbindung und Bruch oder ebenfalls durch Lochfraß. Besonders im Warmwasserbereich zeigt sich diese Schädigung.

Abbildung 4: Prozentuale Verteilung der Schadenshäufigkeit aller Einzelschäden im Warmwasser, Kunststoff, Quelle TZW

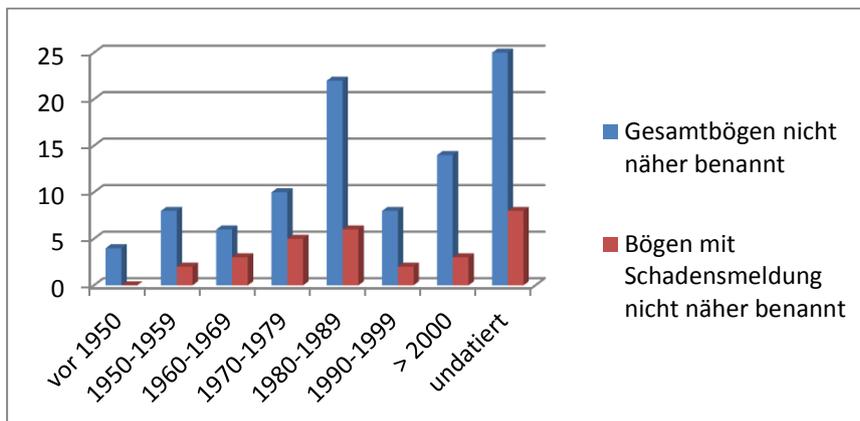
Abbildung 5: Altersverteilung, nicht benannter Installation, Quelle TZW

Die Schäden sind in der Altersverteilung überwiegend in den 70er und 80er Jahren, auch hier besteht eine Übereinstimmung zum verzinkten Stahl.

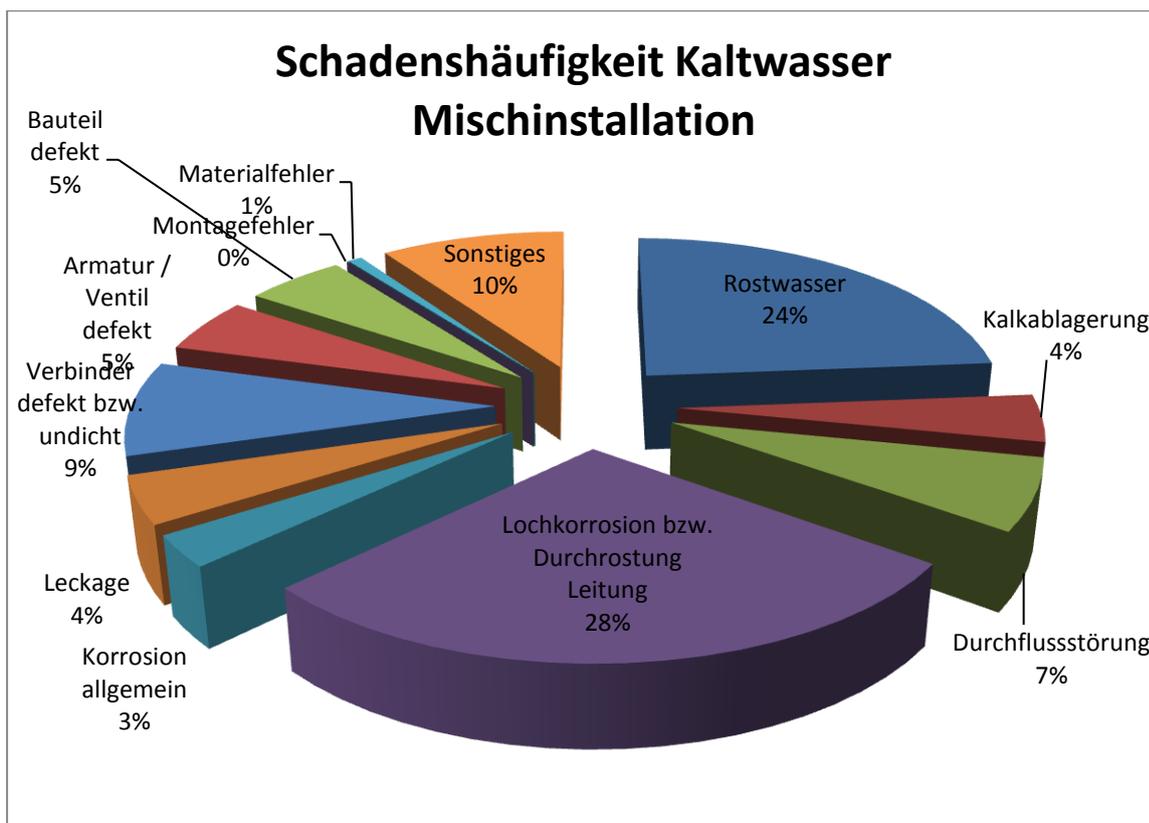
193 Fragebögen wurden mit Mischinstallationen und 97 Bögen ohne Material angegeben. Rostwasser und Lochfraß entsprechen der Verteilung von verzinktem Stahl.

Abbildung 5: Prozentuale Verteilung der Schadenshäufigkeit aller Einzelschäden im Kaltwasser, Mischinstallation, Quelle TZW

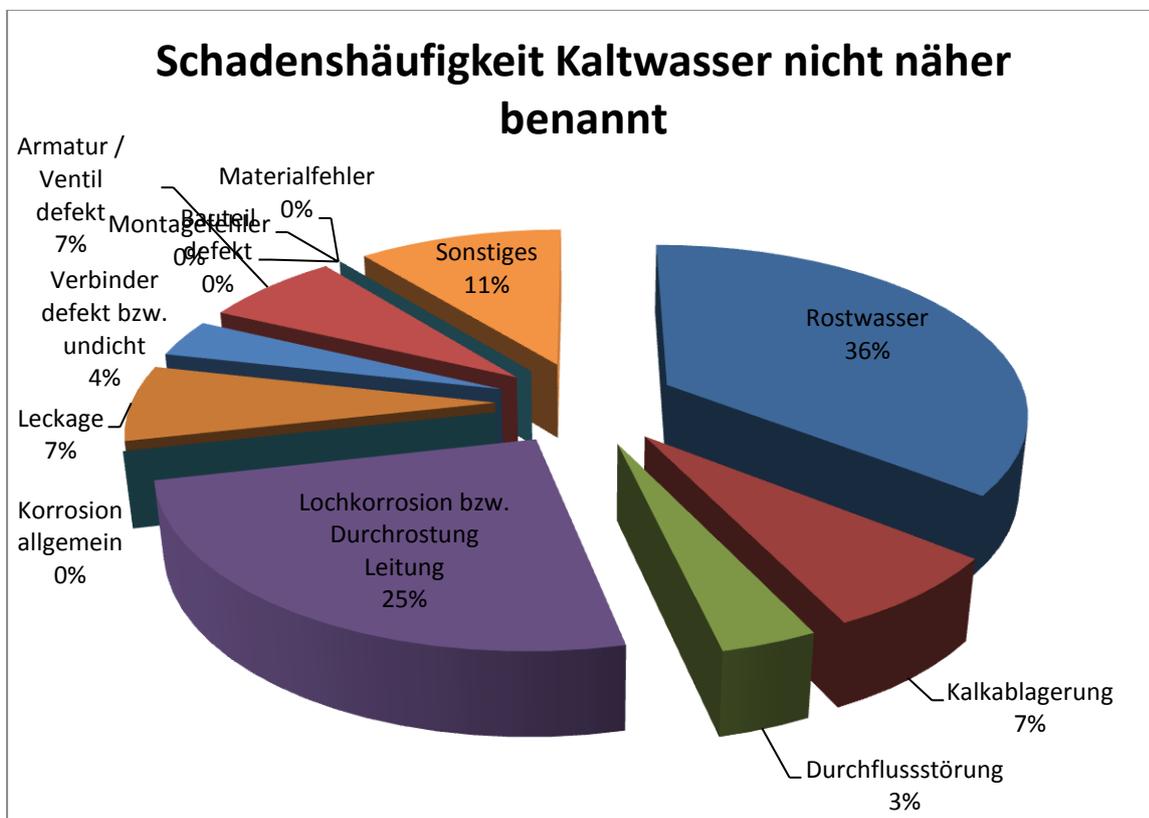
Abbildung 6: Prozentuale Verteilung der Schadenshäufigkeit aller Einzelschäden im Kaltwasser, nicht benannter Installation, Quelle TZW
