# Eingriffs- /Ausgleichsbilanzierung Ergänzungssatzung „Hauser Weg“

Landkreis Breisgau-Hochschwarzwald, Gemarkung Oberrimsingen, Ortsteil Grezhausen

**Stand:** 18. Februar 2026

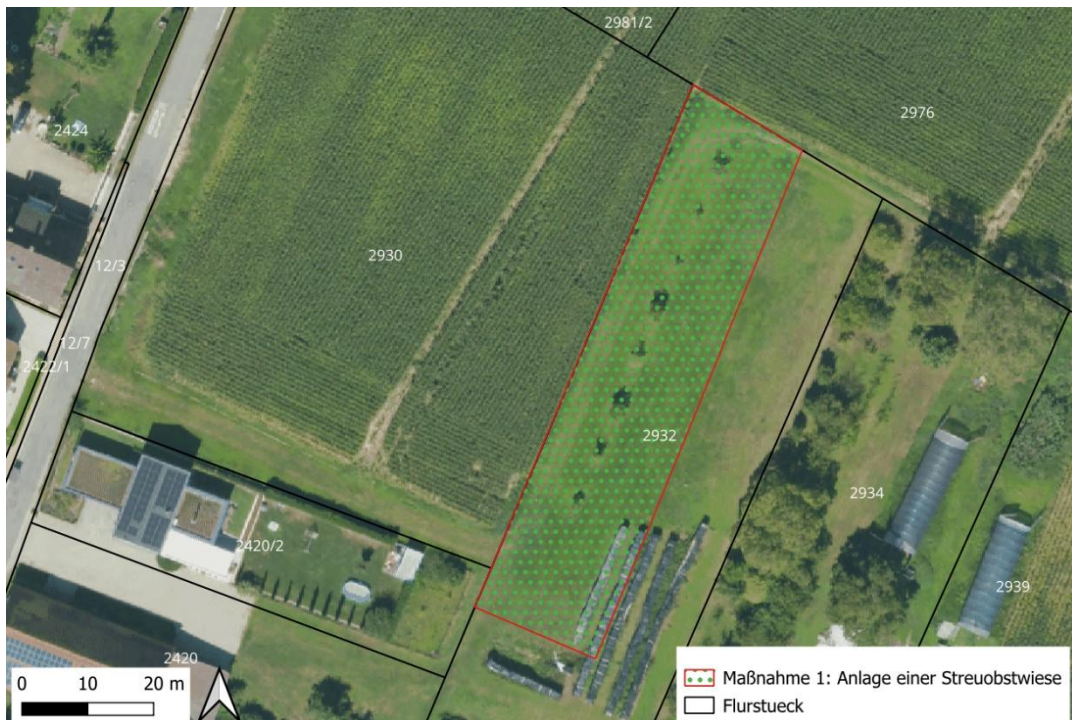
Auf einer Fläche von 1650 m<sup>2</sup> am westlichen Rand des Flurstücks 2932 ist eine extensiv zu bewirtschaftende Streuobstwiese anzulegen. Hierzu sollen 20 hochstämmige Obstbäume gepflanzt werden. Die Fläche war zum Zeitpunkt der Festsetzung der Ausgleichsmaßnahme als Ackerfläche vermerkt. Die Flächen unter den Bäumen sind mit einer autochthonen Wiesenmischung einzusäen und zukünftig extensiv zu pflegen. Die Fläche darf nicht gedüngt werden, muss zweimal im Jahr gemäht werden und das Mahdgut muss abgeräumt werden. Durch die vorherige Ackernutzung ist die Entwicklung einer Fettwiese zu erwarten. Sollte sich die Wiese noch weiter über das erwartete Maß hinaus positiv entwickeln, ist eine Nachbilanzierung der Fläche und höhere Einstufung der Situation bezüglich der Aufwertung möglich. Die Obstbäume sind fachgerecht zu pflegen und zu erhalten.

Abbildung 5: Karte der geplanten und teilweise schon durchgeführten externen Ausgleichsmaßnahmen  
Verrechnet mit dem Defizit von 20.950 Ökopunkten ergibt sich ein Plus von 2.150 Ökopunkten.

Im Zuge der Bebauung des südlichen Teilgebiets wurden bereits 8 Bäume gepflanzt. Der Zustand dieser Bäume ist zu überprüfen und ggf. eingegangene Bäume müssen ersetzt werden. Weitere 12 Bäume sind nach der Bebauung des nördlichen Teilgebiets zu pflanzen.
