Seite 1 **Beweissicherungsverfahren**

Datum: 2012
 Foto-Nr.: 214-241
 Straße/Haus-Nr./Stockwerk: -St. 25
 Eigentümer: _____
 Mieter: _____
 Bearbeiter: Ma, Vo

BWS Stuttgart - Ur-BWS Gebäude

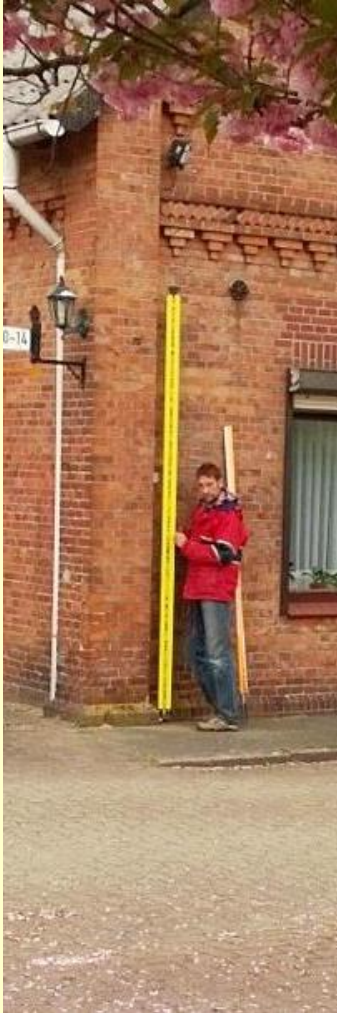
Punkt-Nr. Intern	Urmessung		1. Kontrollmessung am 3.12.2012	
	Höhen	Höhen	Differenzen zur Urmessung	Differenzen zur letzten Messung
	Z [m]	Z [m]	dZ [mm]	dZ [mm]
5001	123,524	123,524	0	0
6001	123,128	123,128	0	0
5002	122,876	122,875	-1	-1
6003	123,177	123,176	-1	-1
5157	122,824	122,823	-1	-1
5006	122,883	122,883	0	0

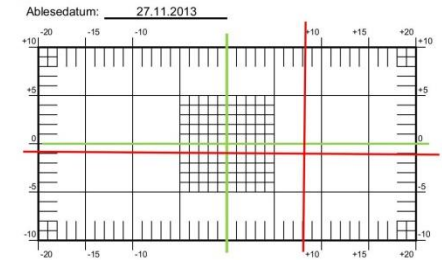
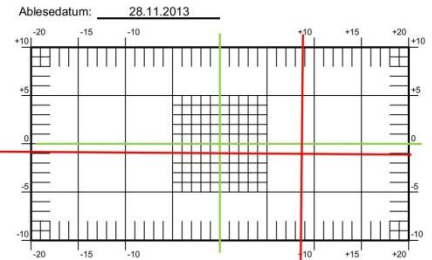
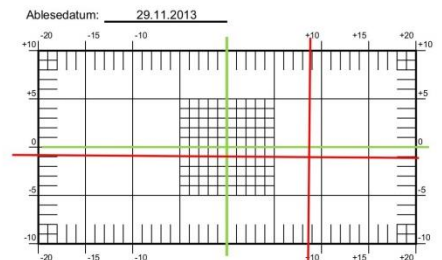
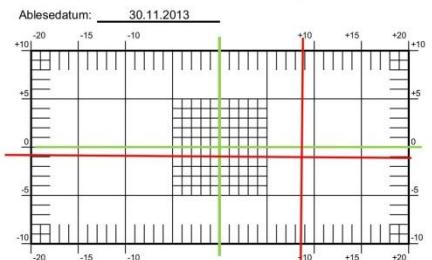
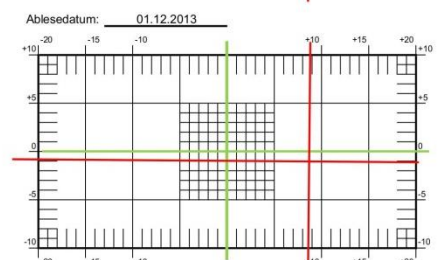
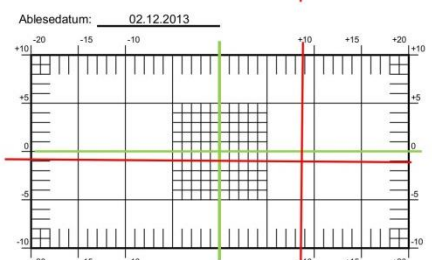
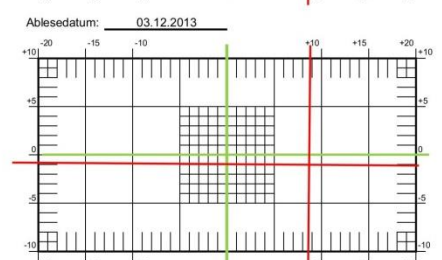
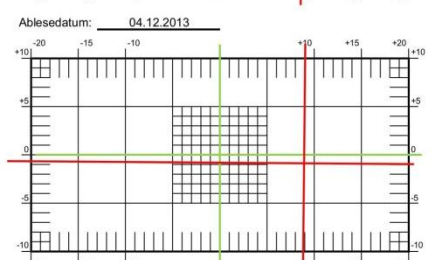
Rissmonitoring

— Erste Ablesung am 20.08.2013
— Aktuelle Ablesung
